Adesione semplice ed efficace dei restauri indiretti sull'esempio di tre applicazioni cliniche

Visalys® CemCore: Semplicità d'applicazione – versatilità d'impiego

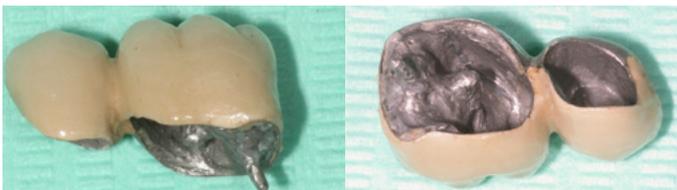
Fig. 1 & 2: Corone rivestite in ceramica unite tra loro sui denti 35 e 36

La corona sul 36, una corona rivestita in ceramica con perno radicolare integrato relativamente corto, era unita con la corona rivestita in ceramica completamente cava del dente 35 (Fig. 1 & 2). Il parodonto era sano e la radiografia aveva evidenziato trattamenti canalari accettabili senza alcuna sintomatologia (Fig. 3).
